RESOLUCIÓN DE GERENCIA GENERAL Nº 203 -2021-300-EPS TACNA S.A.

REMITO PLAN DE OPERACIONES DE EMERGENCIA 2021

PLAN DE OPERACIONES DE EMERGENCIA EPS TACNA S.A.

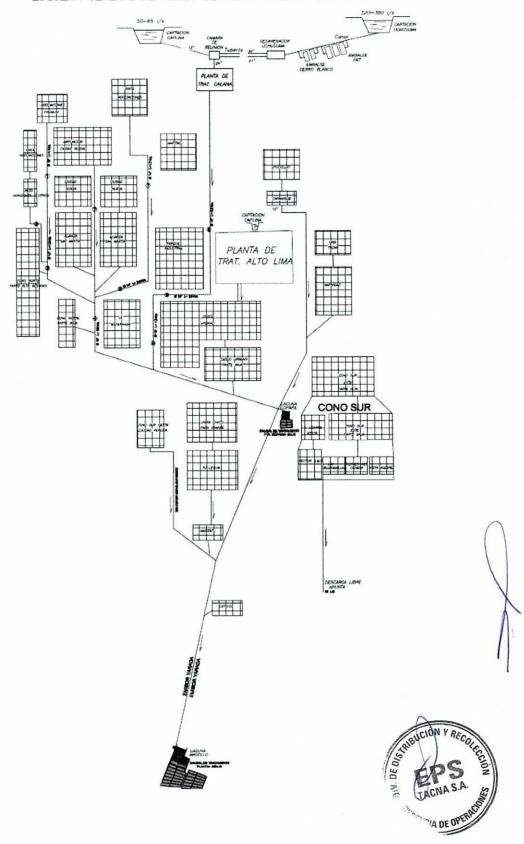
ESQUEMA GENERAL DE REDES DE ALCANTARILLADO EN TACNA

ESQUEMA SISTEMA DE ALCANTARILLADO EPS TACNA S.A.
